*Константинова Т.Г.*

*Институт вулканологии и сейсмологии ДВО РАН, Петропавловск-Камчатский*

### **Введение**

Сотрудники Института вулканологии и сейсмологии ДВО РАН Пинегина Т.К. и Константинова Т.Г. сразу же после землетрясения 20(21) апреля 2006 г. провели макросейсмическое обследование поселков Корф, Тилички и Хаилино, расположенных в эпицентральной зоне землетрясения. В данной работе использованы результаты этого обследования и фотографии, выполненные Пинегиной Т.К. и Константиновой Т.Г.

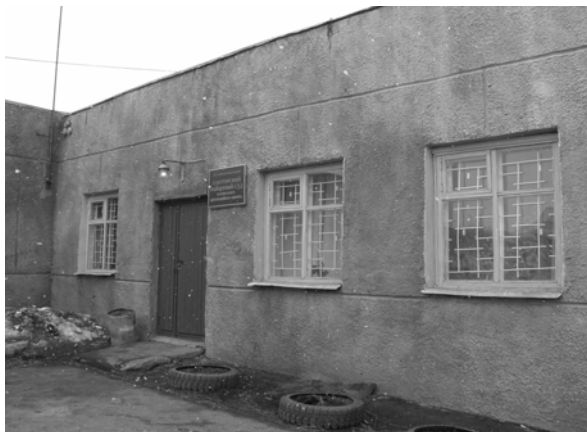
Фото 1.

Тонкие трещины в стенах (фото 1).

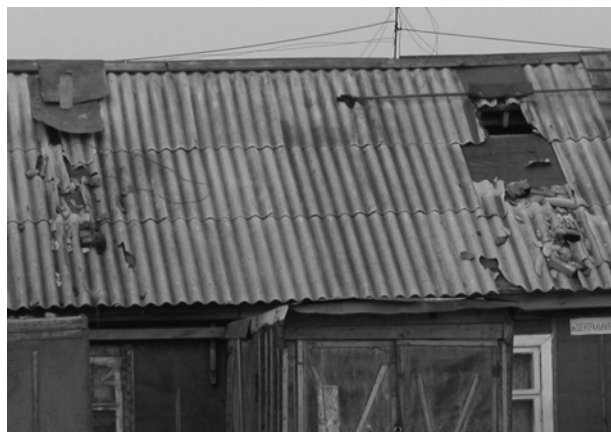
Фото 2.

В домах много продольных и поперечных трещин в штукатурке шириной до 1-2 см. Трещинами околонулены стены, потолки. Тяжелая мебель сдвигалась или наклонялась. Разрушены трубы (фото 2).

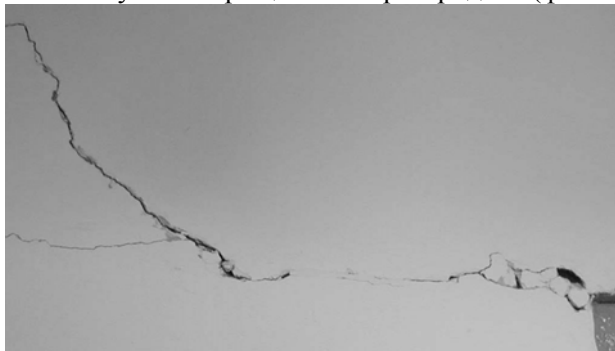
Фото 3.

Глубокие трещины в перегородках (фото 3, 4).

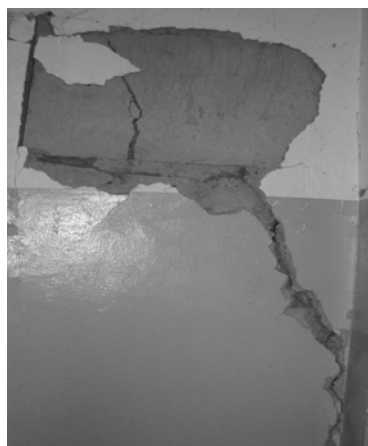
Фото 5.

Трещины в несущих стенах (фото 5-9), раскол и деформация бетонного пола (фото 10).

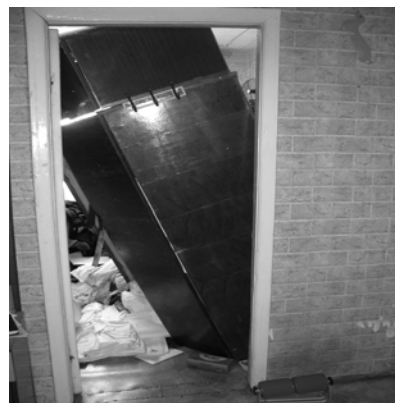
Фото 11.

Тяжелые предметы падали (фото 11-13).

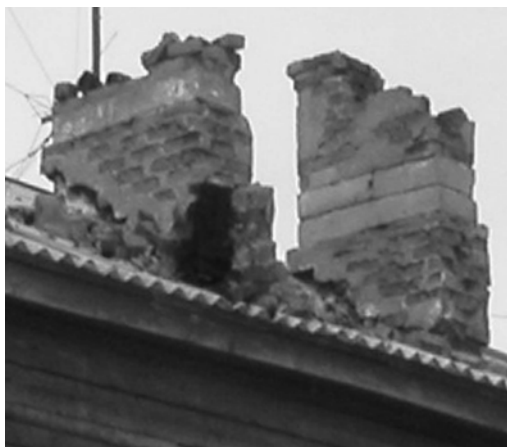
Фото 14.

Повреждение труб (фото 14). Раскол и разворот трубы (фото 15). Падение литой трубы (фото 16). Разрушенная труба повредила крышу (фото 17).

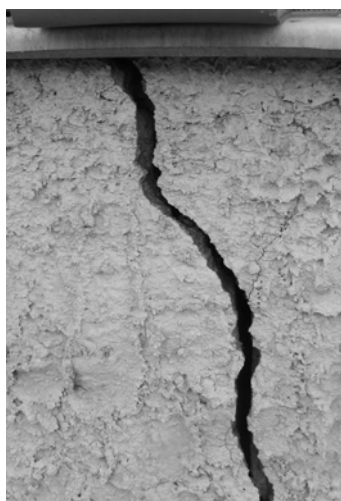
Фото 17.

Раскол фундамента (фото 17), широкие сквозные трещины между блоками (фото 18-21), падение парапета (фото 22).

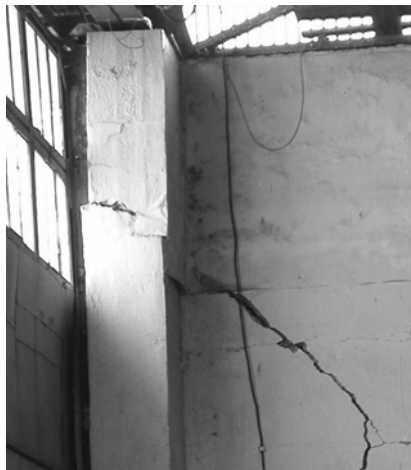
Фото 23.

Разрыв торцовых опор со смещением (фото 23), сквозные трещины в несущих опорах (фото 24), разбит и покореблен бетонный пол (фото 25).

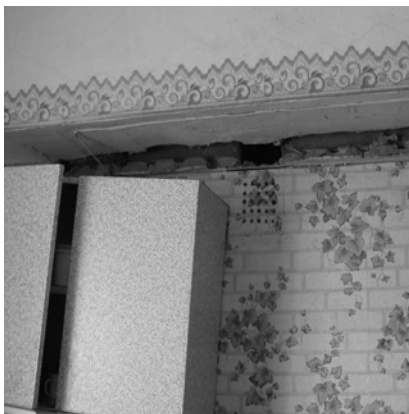
Фото 26.

Стены разошлись (фото 26) и опустились (фото 27). Батарея сорвана со штыря, балконная рама сорвана с колоды (фото 28).

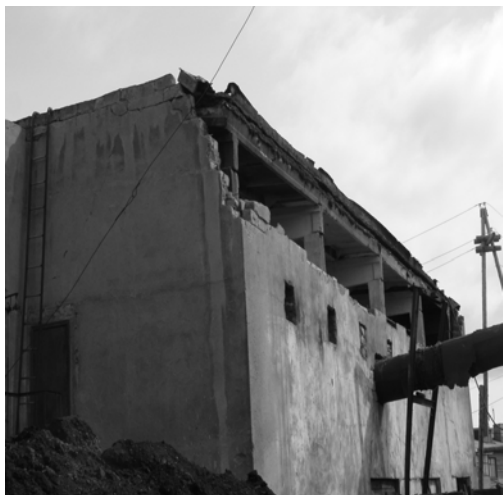
Фото 29.

**Степень повреждения d=4.**  
Обрушение бетонных блоков (фото 29-33).
