# ОПЫТ ПРИМЕНЕНИЯ ГЕОФИЗИЧЕСКИХ МЕТОДОВ ИССЛЕДОВАНИЙ ДЛЯ РЕШЕНИЯ ПРИКЛАДНЫХ ЗАДАЧ В СФЕРЕ СТРОИТЕЛЬСТВА (КАМЧАТСКИЙ КРАЙ)

**Объект:** КГБУ "Камчатский краевой объединенный музей", улица Ленинская, 20.

**Объект:** мыс Чавыча, площадка очистных сооружений.

Объект: левобережье долины реки Авача.

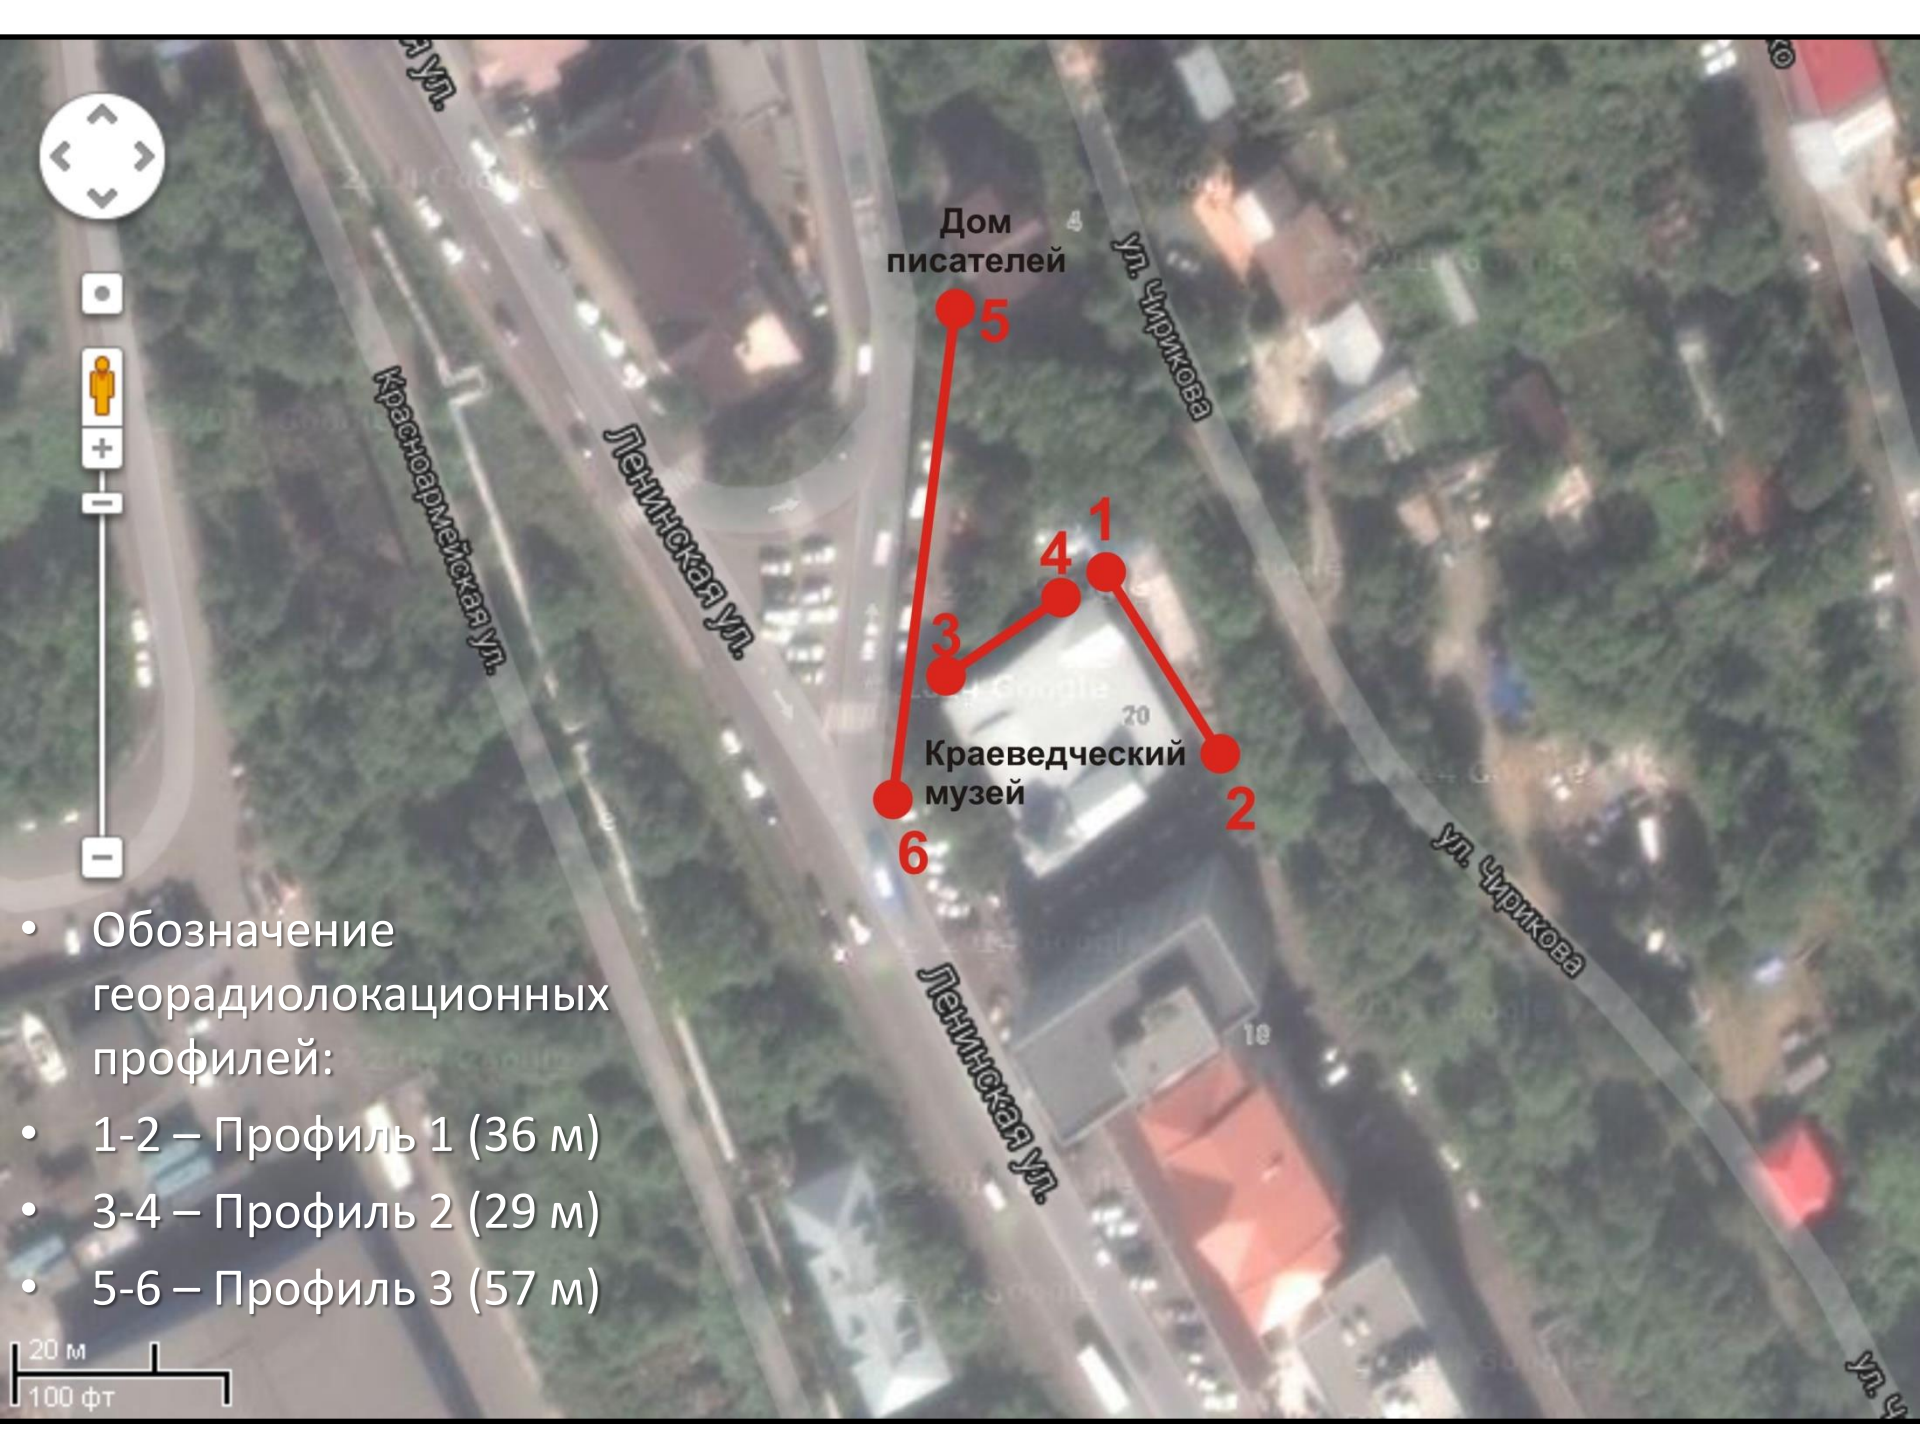
- Обозначение георадиолокационных профилей:
- 1-2 – Профиль 1 (36 м)
- 3-4 – Профиль 2 (29 м)
- 5-6 – Профиль 3 (57 м)

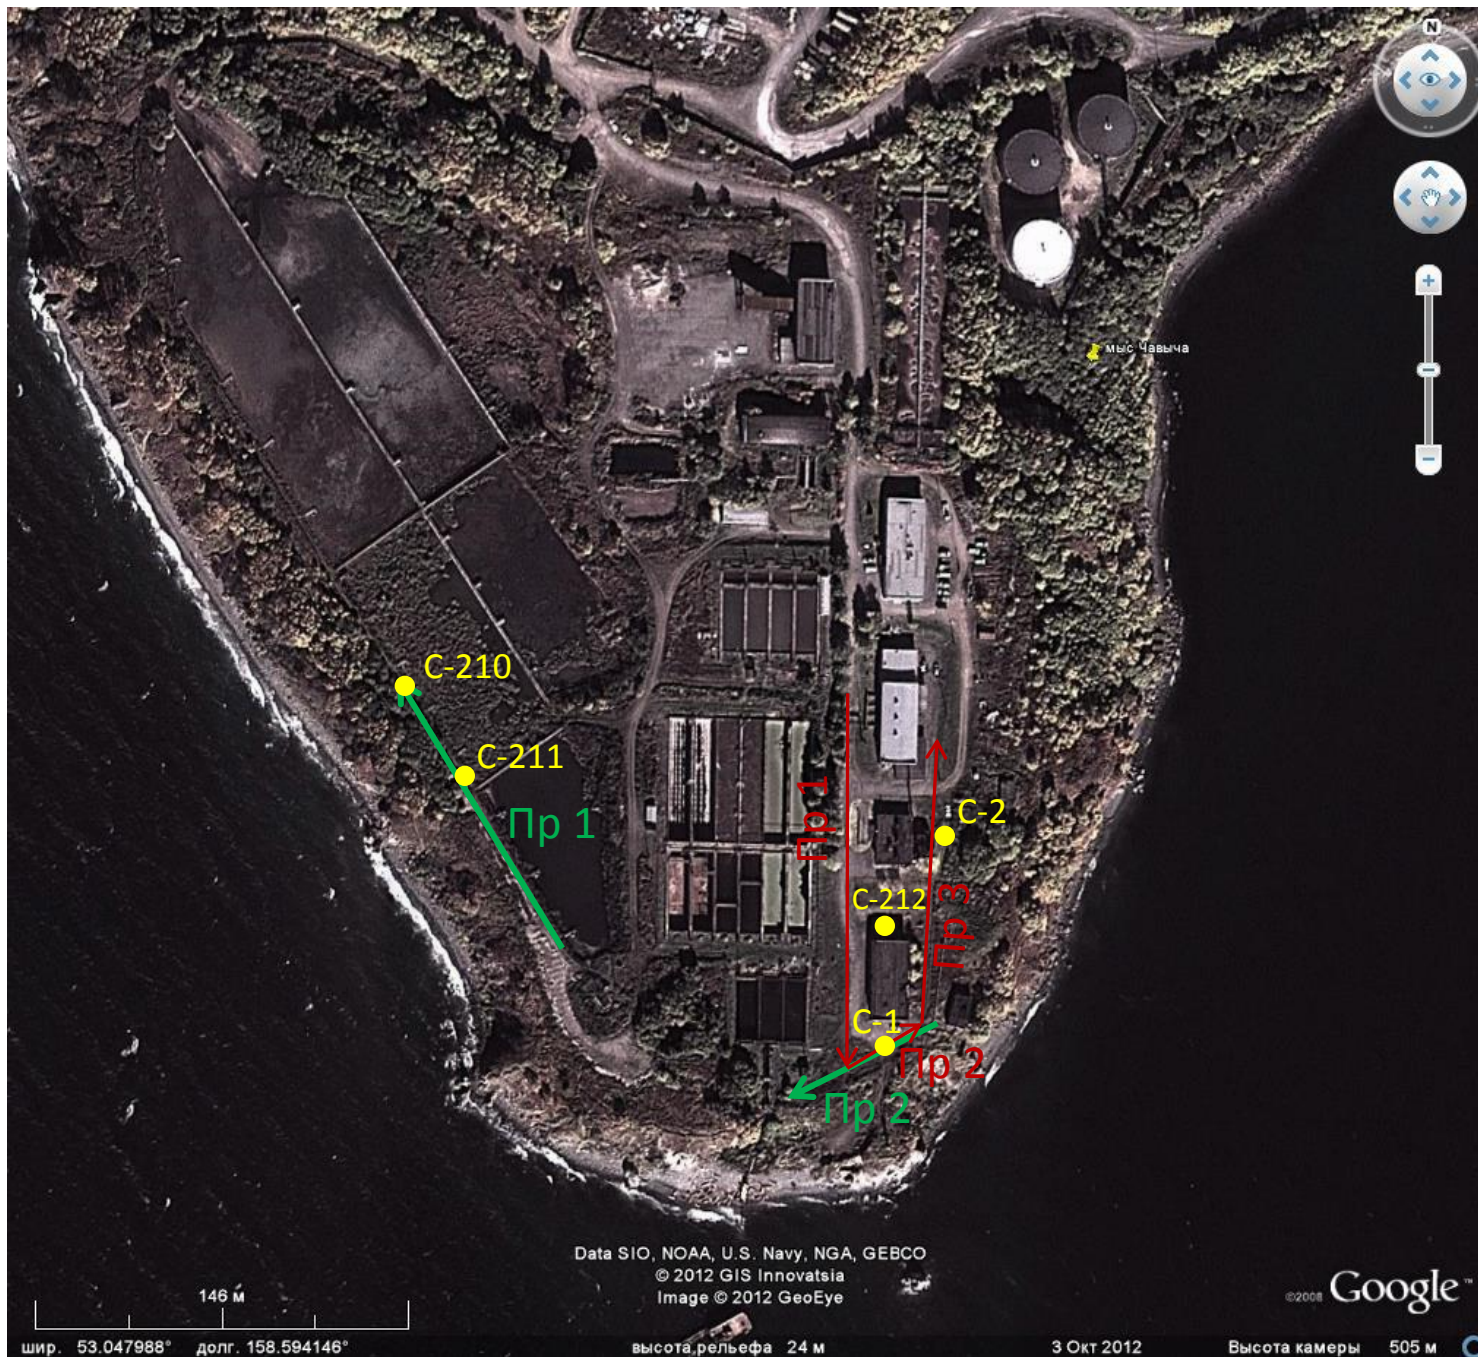
# Схема проведения работ, г. Петропавловск-Камчатский, мыс Чавыча

- - скважины;
- - сейсморазведочный профиль;
- - георадиолокационный профиль.

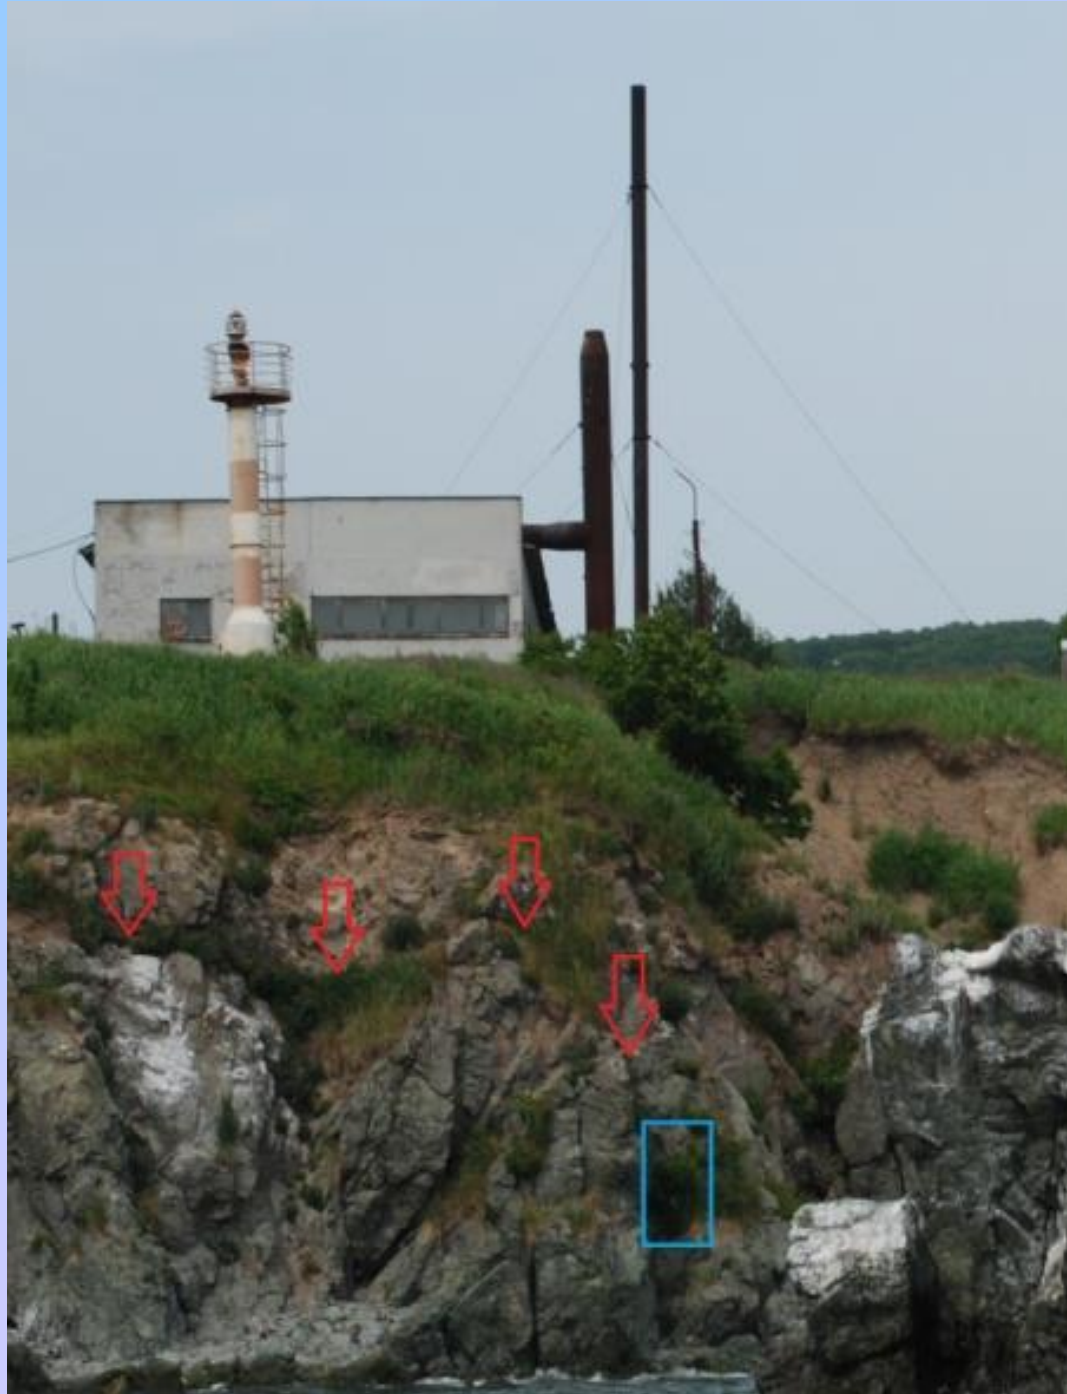
**Разгрузка грунтовых вод** в виде высачивания из трещин в береговом уступе. **Красными стрелками** показаны питающие трещины, по которым происходит водное питание родника. **Синим квадратом** показан родник.

Примечательно, что разгрузка происходит по трещине, простираение которой совпадает с направлением на предполагаемое место утечки воды, отмеченной на сейсморазведочном профиле № 1.

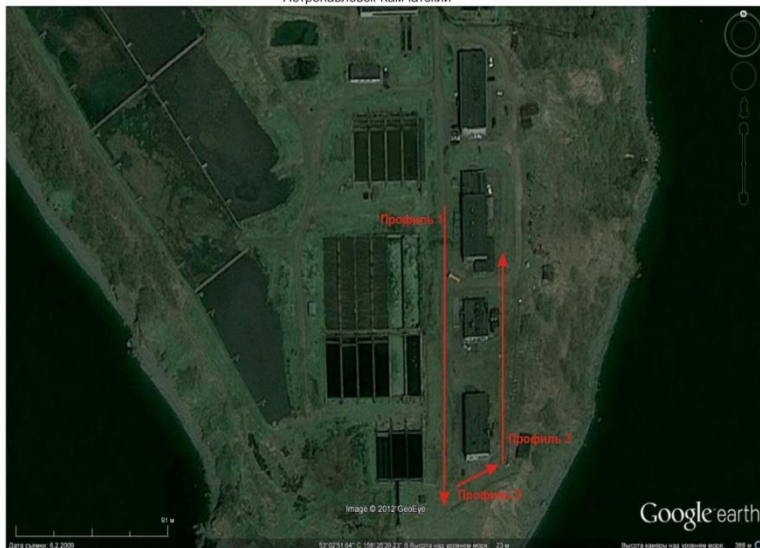
Условные обозначения: I, II, III, IV - георадарные фации

На профиле 1 можно выделить 4 участка, на которых наблюдается смена георадарных фаций обусловленных изменением конфигурации осей синфазности отраженных волн, их интенсивностью и протяженностью, а также изменением скоростей распространения ЭМВ, степенью влажности отложений и осложненной литологией.

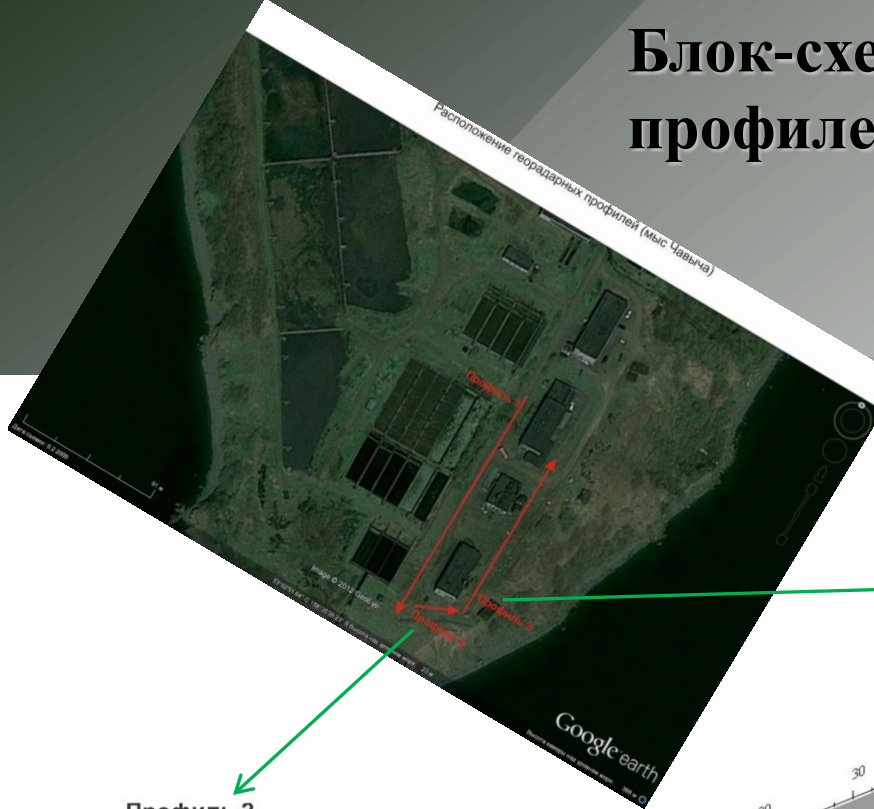
# Блок-схема георадиолокационных профилей № 2 и № 3

Профиль 2

Профиль 3

**С помощью георадиолокационного профилирования** удалось обнаружить тело древнего оползня и палеоручей.

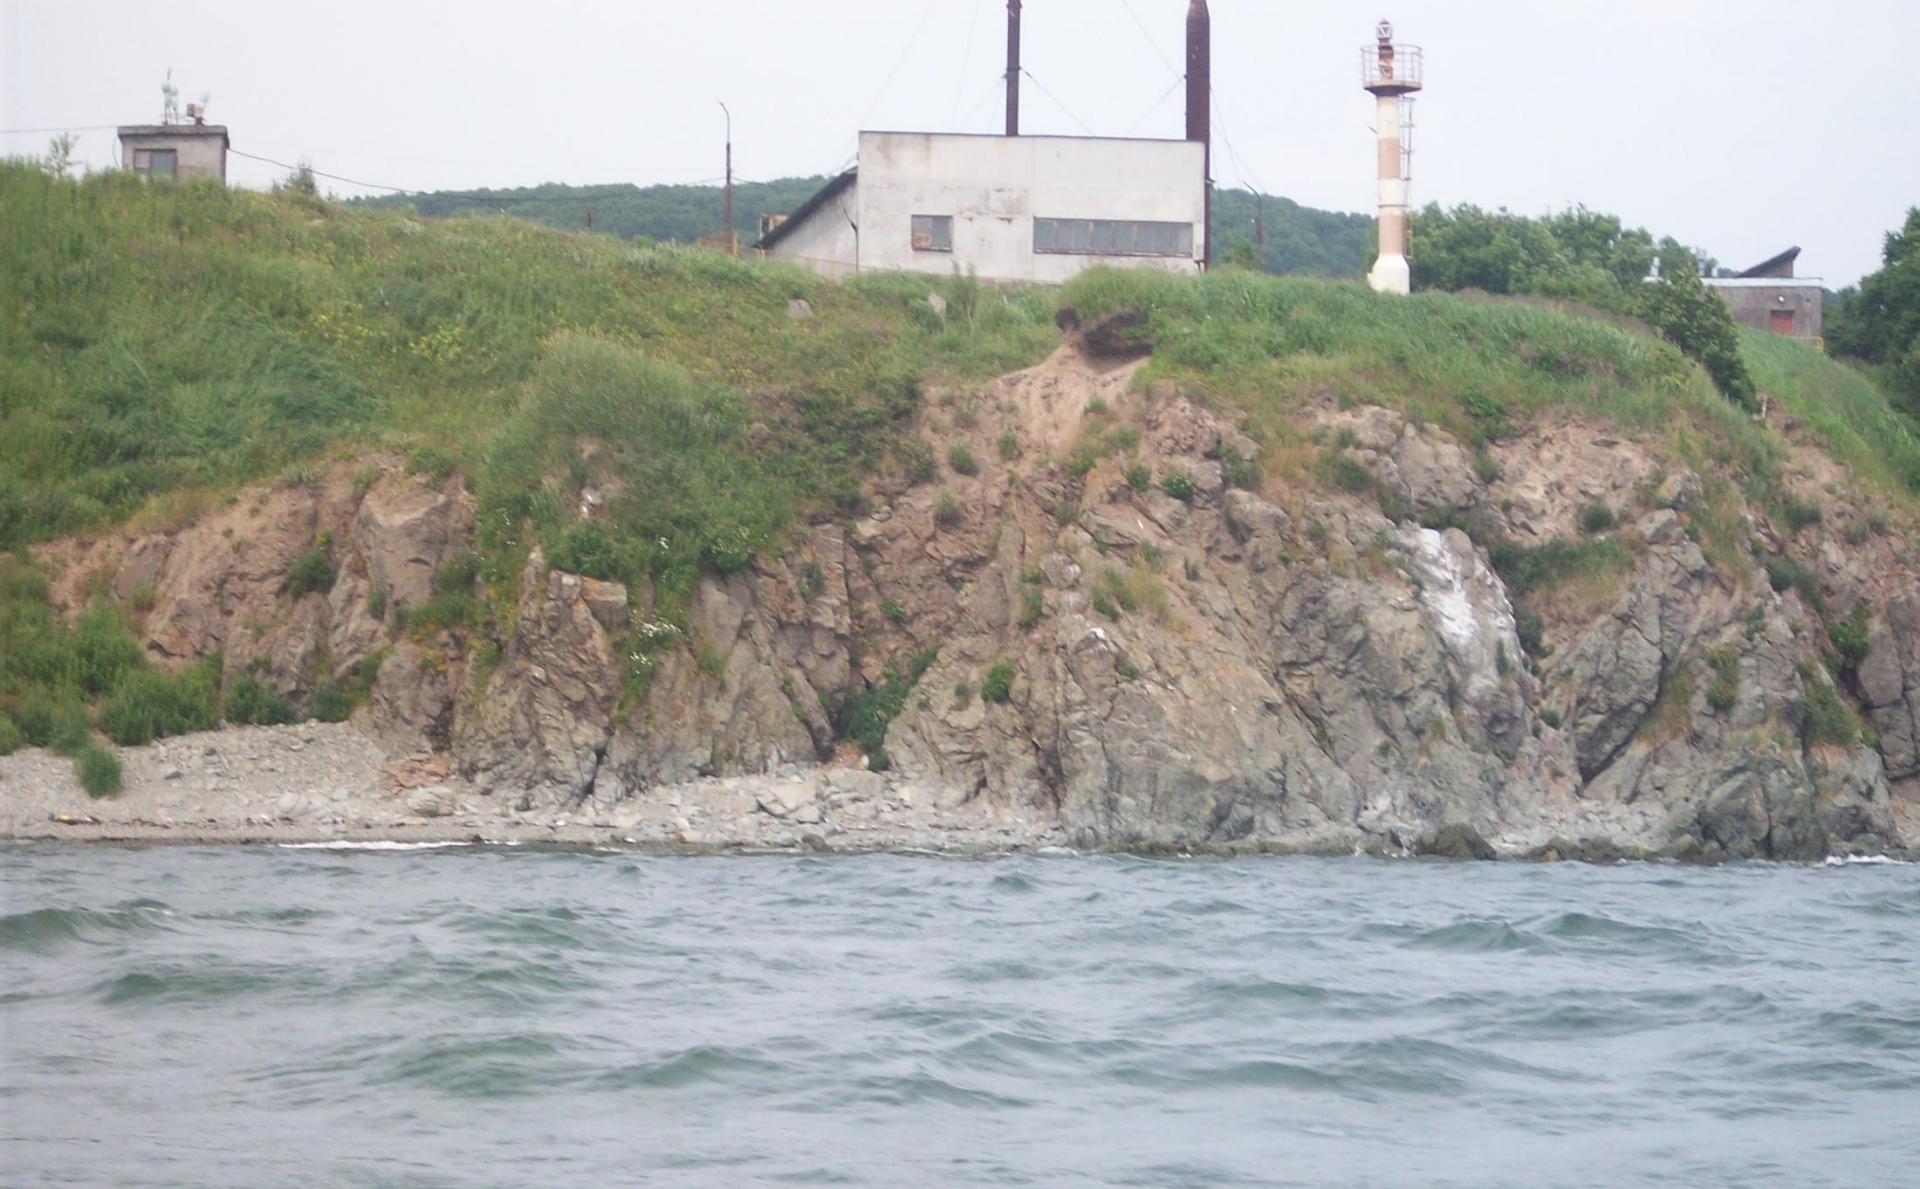
Раскрытия трещин во фронтальной части небольшого скального оползня.

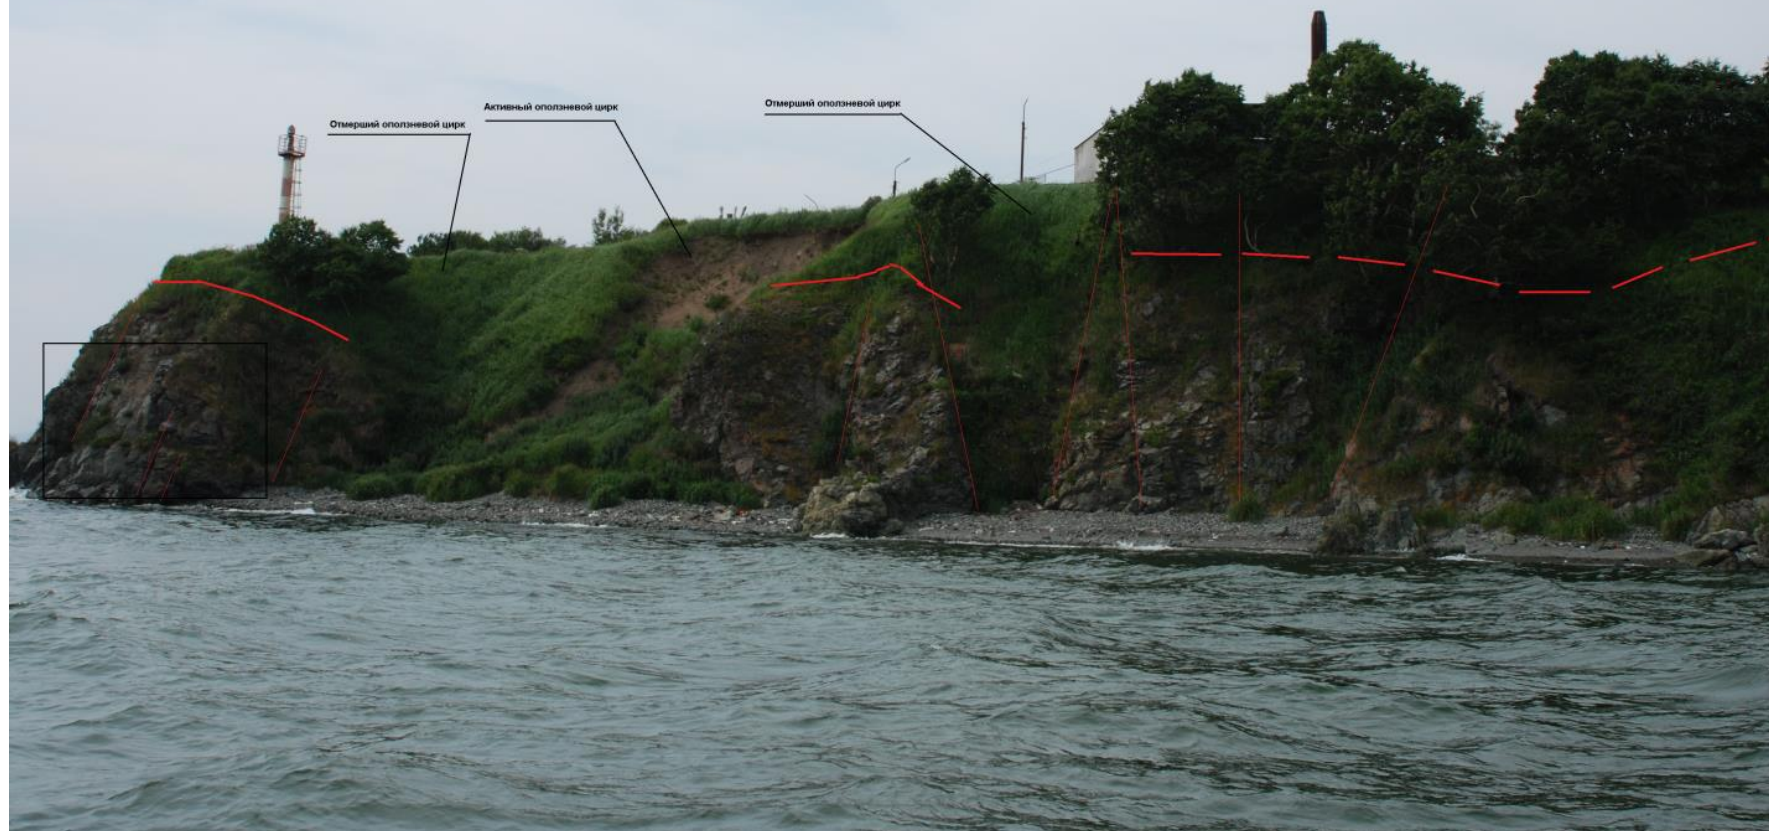
# Выраженность кровли скальных пород

Выраженность кровли скальных пород (показаны жирными красными линиями) в береговых уступах на южной оконечности мыса Чавыча. Тонкими красными линиями обозначены крупные трещины в скальных породах.
