## ОБОБЩЕНИЕ РЕЗУЛЬТАТОВ ОБСЛЕДОВАНИЯ ПОВРЕЖДАЕМОСТИ ДЕРЕВЯННЫХ ЗДАНИЙ ПРИ ПЕТРОПАВЛОВСКОМ ЗЕМЛЕТРЯСЕНИИ 1971 ГОДА В СВЯЗИ С ОЦЕНКОЙ ВОЗМОЖНЫХ ПОСЛЕДСТВИЙ ОЖИДАЕМОГО В Г. ПЕТРОПАВЛОВСКЕ- КАМЧАТСКОМ СИЛЬНЕЙШЕГО ЗЕМЛЕТРЯСЕНИЯ

### **Результаты макросейсмического обследования повреждений деревянных зданий при 7-балльном землетрясении 1971 г.**

### **Современное состояние деревянных домов в г. Петропавловске-Камчатском**

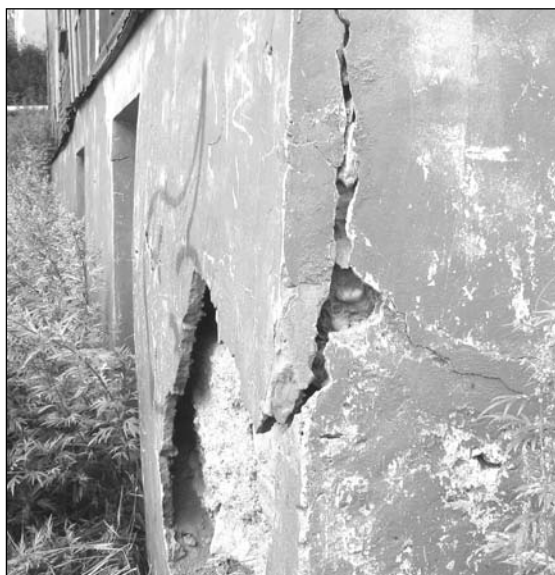
Рис. 3. Фундамент дома

В доме на Туристическом проезде, 5 при землетрясении 1971 г. образовались тонкие трещины по штукатурке потолка и стен, трещины в стыках стен и потолка. В 2009 г. в фундаменте обнаружены обрушения толстого слоя замазки и повреждения фундамента при хорошем качестве цемента (рис. 3). В квартирах имеются глубокие трещины в штукатурке потолка (рис. 4), по стенам и в стыке стен и потолка (рис. 5). На первом этаже несущая стена на стыке потолка и стены выдвинулась наружу на 1-2 см. Деформирован пол, он стал выпуклым в центре и опущенным на 10-15 см у стен. Здание находится в аварийном состоянии.

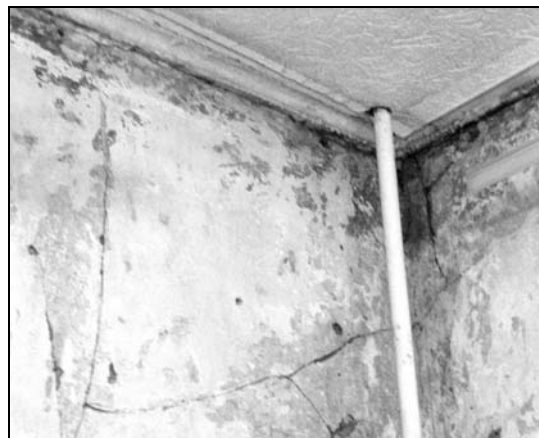
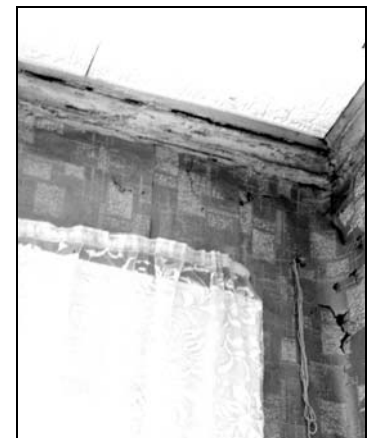
Рис. 6. Трещины в штукатурке стены, в стыке стен и потолка

В квартире первого этажа до сих пор видны широкие и глубокие трещины в штукатурке стен с отколом штукатурки. В угловой комнате торцовая стена просела на 1-2 см и выдвинулась наружу, причиной этого, скорее всего, явился прогнувшийся брус, расположенный под окном. Пол в этой комнате наклонился в сторону торцовой стены. Во всех квартирах обнаружены глубокие трещины в штукатурке стен, в стыке стен и потолка (рис. 6). Состояние здания близко к аварийному.

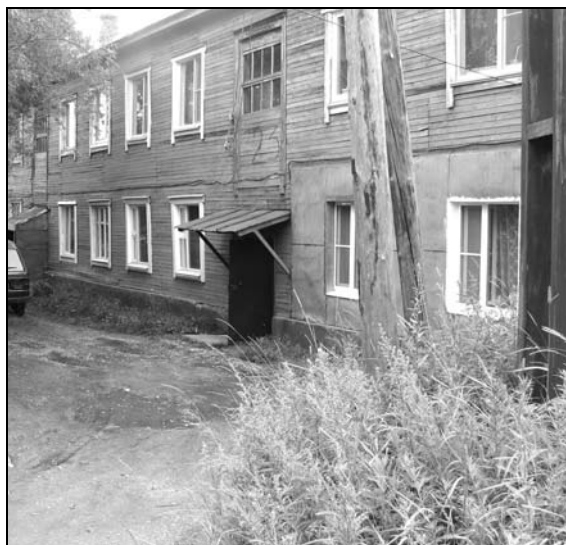
Рис. 7. Дом на улице Ключевская, 23

Дом на улице Ключевская, 23 (рис. 7) построен в 1940 г. После землетрясения 1971 г. были обнаружены единичные трещины в штукатурке стен, перегородок, в угловых стыках стен. При обследовании 2009 г. установлено, что фундамент треснул в нескольких местах (рис. 8). В квартире первого этажа обнаружены трещины вдоль стен, в стыке стен и потолка, над обоями и под обоями (рис. 9). На кухне продольная стена просела, по-видимому, из-за гнили бруса. И во многих других квартирах брус гниет. На лестничной площадке частично обвалилась штукатурка.

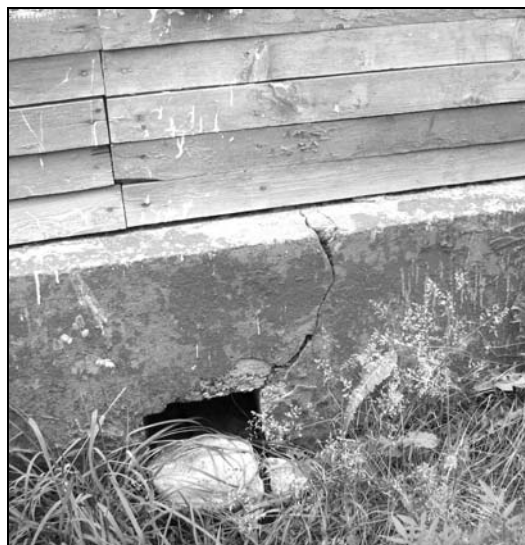
Рис 8. Широкая трещина в фундаменте

время сохраняются лужи. В фундаменте с обеих сторон здания над зоной имеются трещины (рис.8). Пол в тамбуре первого подъезда наклонился в сторону центральной части дома. Во всех квартирах потолок и стены в глубоких трещинах, наблюдаются также трещины в стыках стен (рис. 9). Примечательно, что в период осенних ливней 2009 г. на продолжении этой зоны произошла просадка и размыв дорожной насыпи на шоссе по улице Ключевской.
